**Qualità dell'ambiente:
fruibilità e sicurezza dei percorsi pedonali urbani.**

Autore: Arch. Eur/Erg Isabella Tiziana Steffan
Studio di Progettazione & Ricerca
Via G.C. Procaccini, 69 - 20154 Milano
Tel/fax ++39 02 33609708 e-mail: isabella.steffan@fastwebnet.it

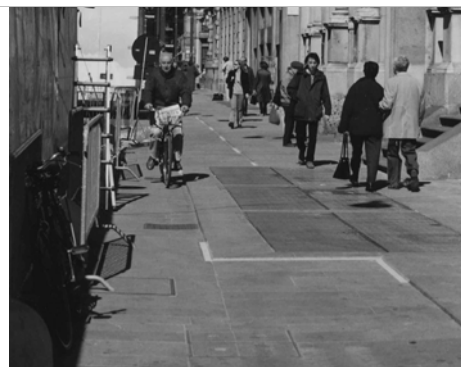
Figura 1. Milano, Via Mercanti: pavimentazione con il nastro provvisorio utilizzato per evidenziare il piccolo risalto del marciapiede.

L'analisi dei dati ha messo in evidenza la non sufficiente percettibilità dei segnali adottati, e che una differenza di quota minima in contesto urbano pedonalizzato, si rivela come un'ambiguità d'informazione, comunicando una differenza di fruizione che non esiste più. Si è rilevata quindi l'opportunità di interventi più radicali: sono stati evidenziati alcuni luoghi prioritari d'intervento per l'eliminazione dei risalti, che sono stati eseguiti gradualmente nel corso degli anni.

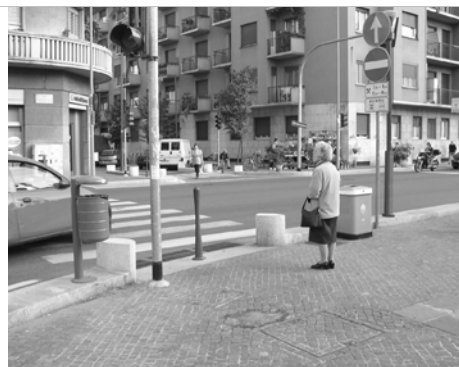
Figura 2. Milano, criticità relative alla mobilità pedonale di utenti deboli: attraversamenti pedonali (es. di attraversamento in quota, senza segnalazione tattile a pavimento)

- Attraversamenti: protezioni, scivoli, semafori, segnali stradali: compatibilità tra differenti esigenze degli utenti (Fig. 2)
- Orientamento su grandi aree
- Collegamento di percorsi
- Compatibilità con esigenze funzionali diverse in situazioni ambientali complesse (relazioni con mezzi pubblici, problemi di traffico, ambiti storici tutelati)

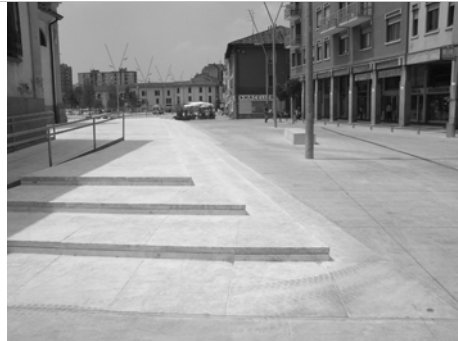
Figura 3. Cinisello: particolare della piazza, vista dal basso; la percezione dei gradini risulta difficile, in mancanza di ombre.

Per la recente riqualificazione di piazza Gramsci di Cinisello Balsamo, è stata richiesta una verifica in corso d'opera della fruibilità e sicurezza. È stata effettuata una valutazione dello stato dei lavori, della rispondenza degli interventi alla normativa vigente in materia di accessibilità e sicurezza, e sono stati individuati alcuni provvedimenti utili e alcuni prioritari, da adottare ai fini di una maggiore percezione degli ostacoli e dislivelli presenti nella piazza, e ai fini di una maggiore sicurezza (Figg. 3 e 4).

La realizzazione in opera di contrasti cromatici nella pavimentazione, con un trattamento particolare del marmo di Carrara, e l'inserimento di alcuni parapetti con adeguate caratteristiche, ha consentito l'apertura al pubblico della piazza (estate 2004).

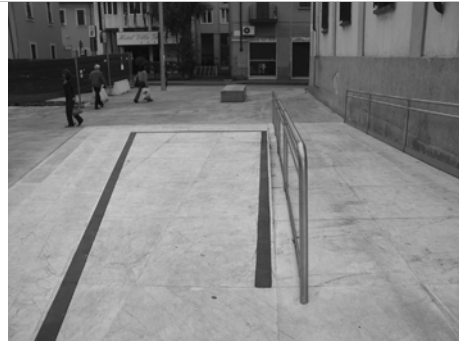
Figura 4. Cinisello: particolare della piazza, vista dall'alto, dopo il primo trattamento del marmo per una più efficace percezione dei gradini.
